PROFIL _____ ^{DE} BAIGNADE

Mise à jour : Mai 2023

Plage de AN AOD VRAZ

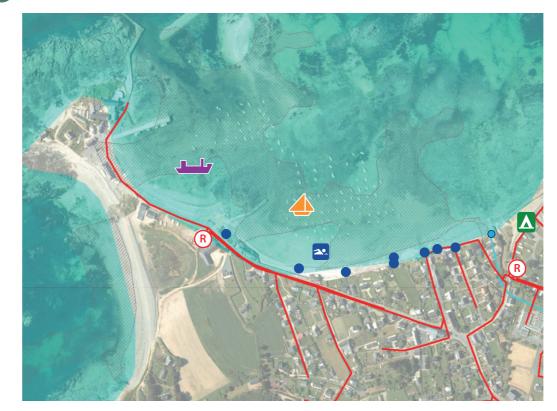
DESCRIPTION DE L'ENVIRONNEMENT DE LA PLAGE

Point de prélévement pour analyse

Réseau Eau Usée

Poste de refoulement des eaux usées

Exutoire pluvial

Ruisseau

Type de risque	Nombre	Conditions météorologiqes défavorables	Évaluation du risque relatif	Actions associées
Cours d'eau	1	Forte pluie	Fort	Actions 1,3 et 4
Réseaux d'eaux pluviales	20	Pluie	Fort	Actions 1 et 2
Install. d'assainissement non collectif non conformes avec rejet	22	Pluie	Moyen	Action 2
Postes de refoulement	5	Très forte pluie	Moyen	Action 3
Station d'épuration	1	Pluie	Moyen	Action 4
